鉄骨枠付 K 型ブレースで耐震補強された RC 建物の補強効果確認原位置試験 その2 実験結果

1. はじめに

前報では、建物の耐震補強概要と実験の際の切り出しの方法の検討について述べた。本論では実験計画および実験結果を報告する。

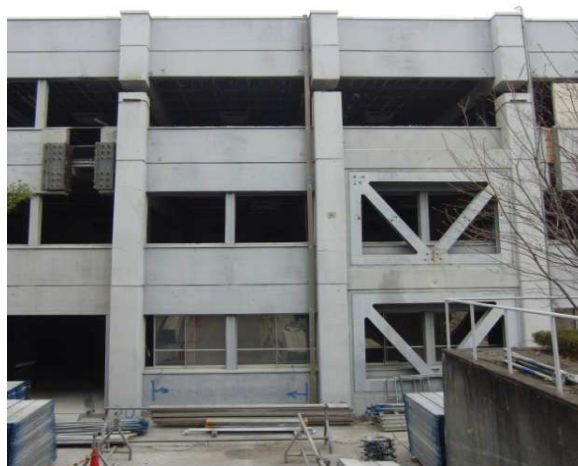
写真1 試験体全体図

本実験では3階の梁、スラブ、3階とR階の間の柱を切断し、切断した梁に3000kNの油圧ジャッキを2台上下に設置して同時載加した(写真1参照)。X19通りには直交方向に耐震壁があり、1m幅を残してワイヤーソーで分断してある。加力は片押し繰り返し荷重とし荷重制御で行った。荷重はブレース構面の設計耐力である2500kNを基準とし、500kNを1回、1000kNを2回、1500kNを1回、2000kNを1回、2500kNを3回、3750kNを1回、4000kNを1回を行い、その後最大荷重に達するまで加力した。

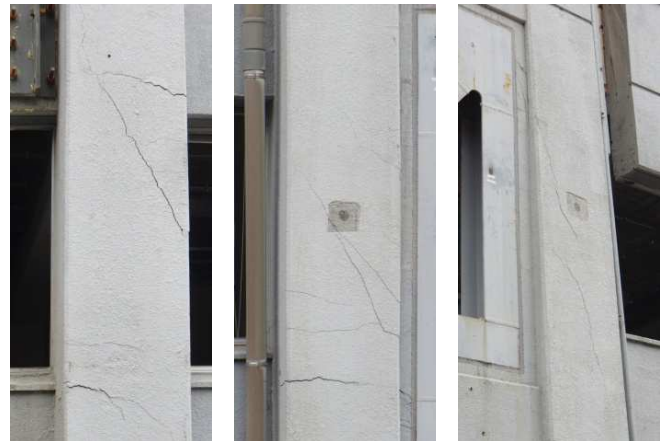
500kN のサイクルでの損傷は目視では確認できなかった。1000kN で X20 柱に曲げクラックが生じた。1500kN では新たなクラックは生じず、前のサイクルでのクラック幅が増大するのみであった。2000kN で X20 柱に曲げクラック、X19 柱にも曲げクラックが生じた。また、X18 通り側のブレース構面まわりのシール材が剥離し始めた。2500kN では X18 柱に曲げクラック、X19～X18 の 3F 梁に曲げクラックが生じた。3750kN では X20 柱に複数の曲げクラック、X19 柱に曲げクラックが生じた。また、X19 通りに直交する耐震壁にも曲げクラックが生じた。これ以降のサイクルは危険と判断し、クラック観察は行わなかった。最終状況は、せん断クラックが各柱に生じ、最大残留クラック幅は、X20 柱で 8mm、X19 柱で 5mm、X18 柱で 7mm であった。また X20 柱と X18 柱では、せん断クラックの水平ずれ量が 5mm に達していた。曲げクラックが X20 柱に接合する 3F 梁に生じ、前のサイクルでの曲げクラック幅が増大した。最大残留曲げクラック幅は、X20 柱で 7mm、X19 柱で 6mm であった。ブレース構面まわりのモルタル充填部でクラックが生じていた。

(a) 柱 (左:X20 通り、中:X19 通り、右:X18 通り)
